## Ympäristöraportti

Raitiotieallianssi, osan 2 Pyynikintori - Lentävänniemi rakentamisvaihe

4.6.2025

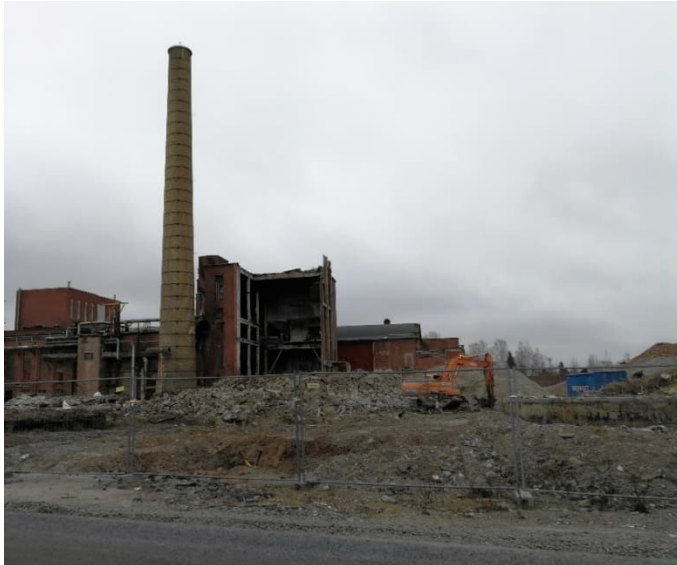
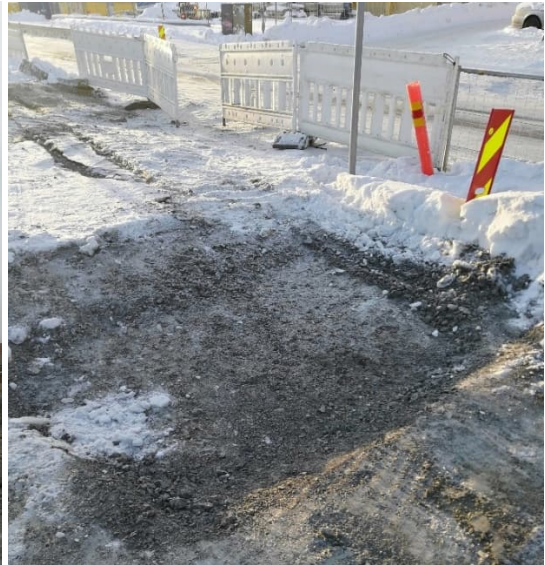
Raitiotielinjan alueella, Rantatiellä, pohjavesialueella, hajosi rakentamisen aikana kahdesti laitteisto, josta valui maahan hydraulioöljyä. Öljyjen takia pieni määrä laitteiston alapuolista maata pilaantui. Alue kunnostettiin Allianssin toimesta välittömästi vahingon jälkeen, ja pilaantuneet maat ohjattiin luvanvaraiseen vastaanottopaikkaan. Kunnostuksen jälkeen kaivannon pohja tutkittiin laboratorioanalysein, ja tutkimusten mukaan maahan ei jäänyt kynnysarvon ylittäviä haitta-aineiden jäännöspitoisuuksia.

*Kuva 5. Hiedanranta, pilaantuneen maan kunnostus. Kuva 6. Hydraulioöljyn aiheuttama maaperän kunnostus Rantatiellä.*

Lisäksi joitain koneen hajoamisia tapahtui myös pohjavesialueen ulkopuolella. Alueet kunnostettiin Allianssin toimesta.

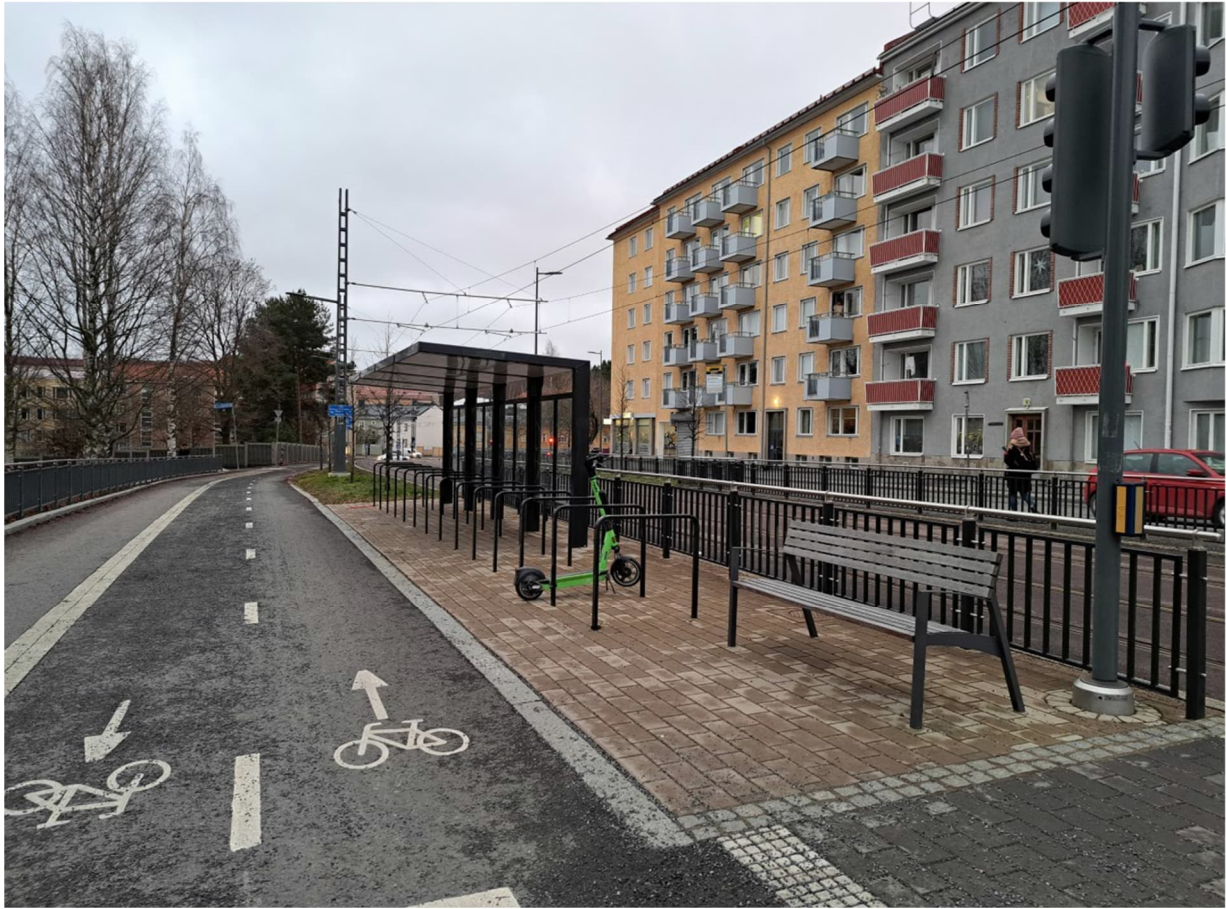
Raitiotie sopii hyvin katutilaan ja muutos on onnistunut ja laadukas. Katutila on tilallisesti selkeä ja huoliteltu. Ratikkaympäristö luo kaupunkimaisen tilan sillalle asti, jonka jälkeen ympäristö on liikenneympäristöä. Katupuiden alla kiveyksen sijaan maanpeitekasvillisuus tai matala pensas olisivat tuoneet vehreyttä ja viherympäristön kerroksellisuutta, näistä on kuitenkin luovuttu raitiotien talvikunnossapidon asettamien reunaehtojen vuoksi. Kiinteistöjen puolelle on istutettu uutta puustoa ja pensaita ja kasvaessaan puusto tulee toimimaan katua rajaavana elementtinä.

Kuva 7. Nykytilanne Sepänkadulla etelän suuntaan kadun reunalta.

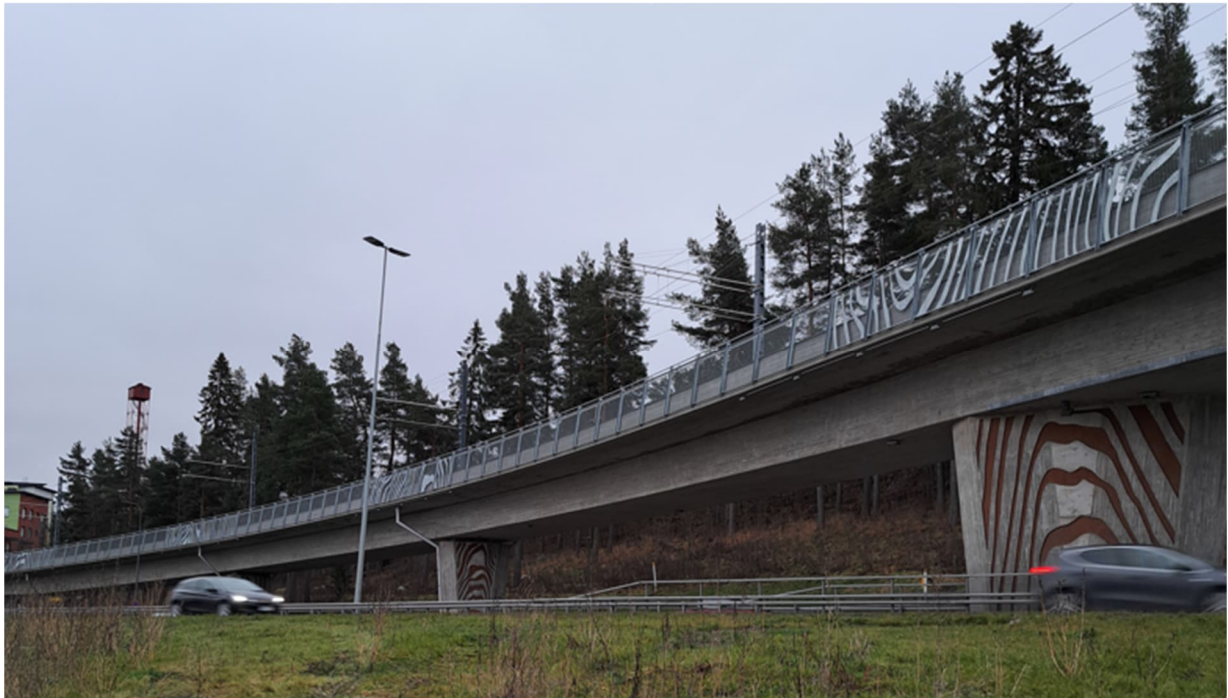
Rosenlewin raitiotiesilta on linjakas, eikä nouse hallitsevaksi elementiksi maisemassa. Iltavalaistus on vaikuttava vähäeleisyydessään ja korostaa sillan muotoja. Taideaihe sillan kaiteessa vaikuttaa liian katkonaiselta.

Kuva 12. Raitiotiesilta Pölkylänniemen suunnasta kuvattuna.

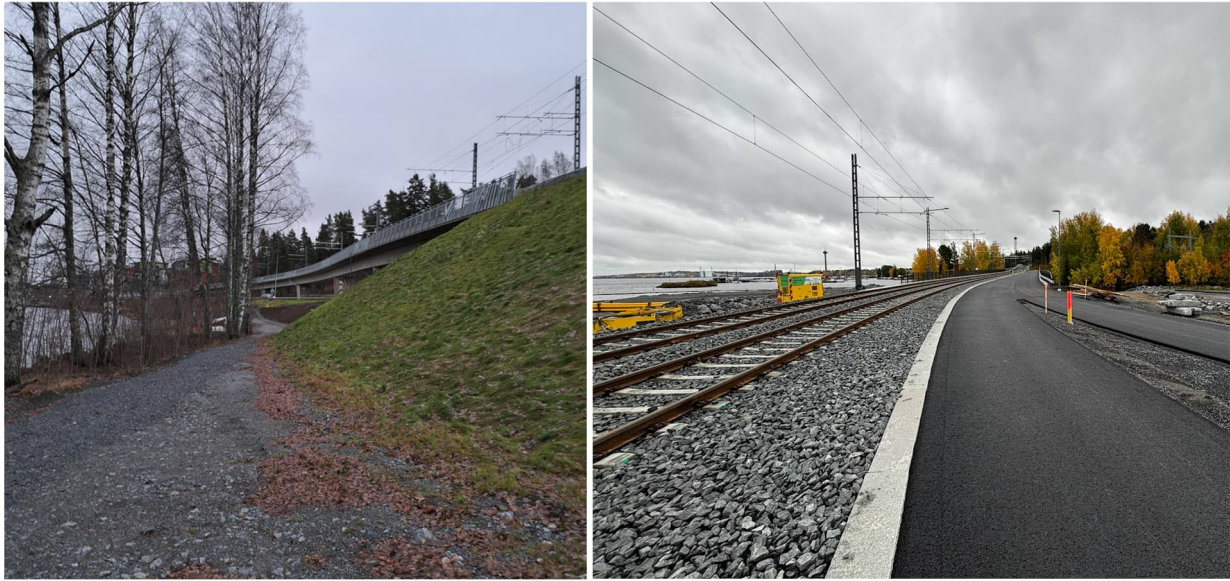
Kuva 13. Rantakaistale jää kapeaksi. Kuva 14. Näkymä itään Näsisaaren kohdalla.

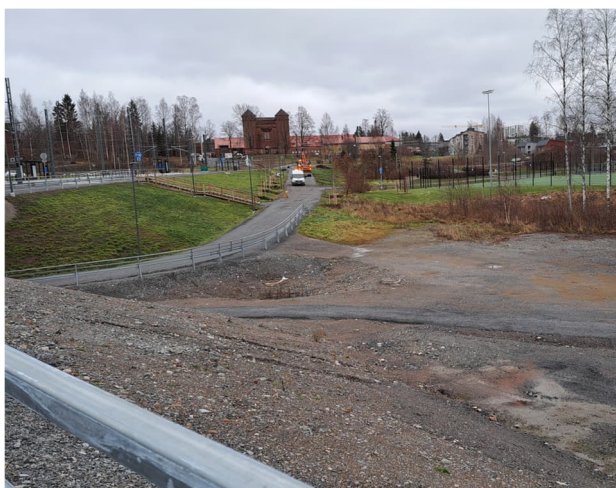
Kuva 16. Näkymä nykytilanteessa Tehtaan suunnasta kohti Sellupuistoa. Kuva 17. Sellupuiston sillan kohdalla ympäristö on vielä keskeneräinen.

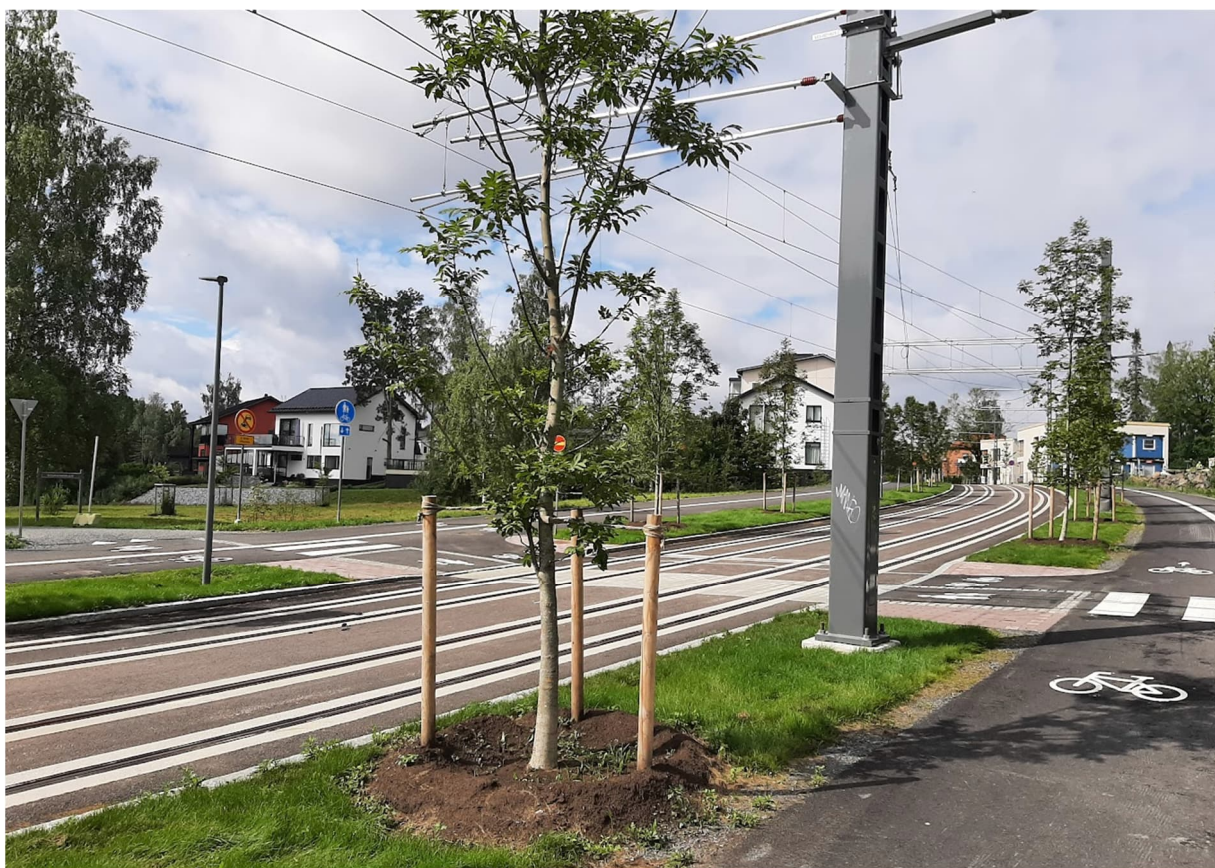
Katupuiden yhteyteen olisi voinut istuttaa perennoja tai pensaita luomaan kerroksellisuutta, etenkin Kehyskadulla. Monet pihat ovat kansipihvoja, katuvihreä toisi lisää vehreyttä kokonaisuuteen.

Kuva 18. Federleyinkatu lännen suuntaan.

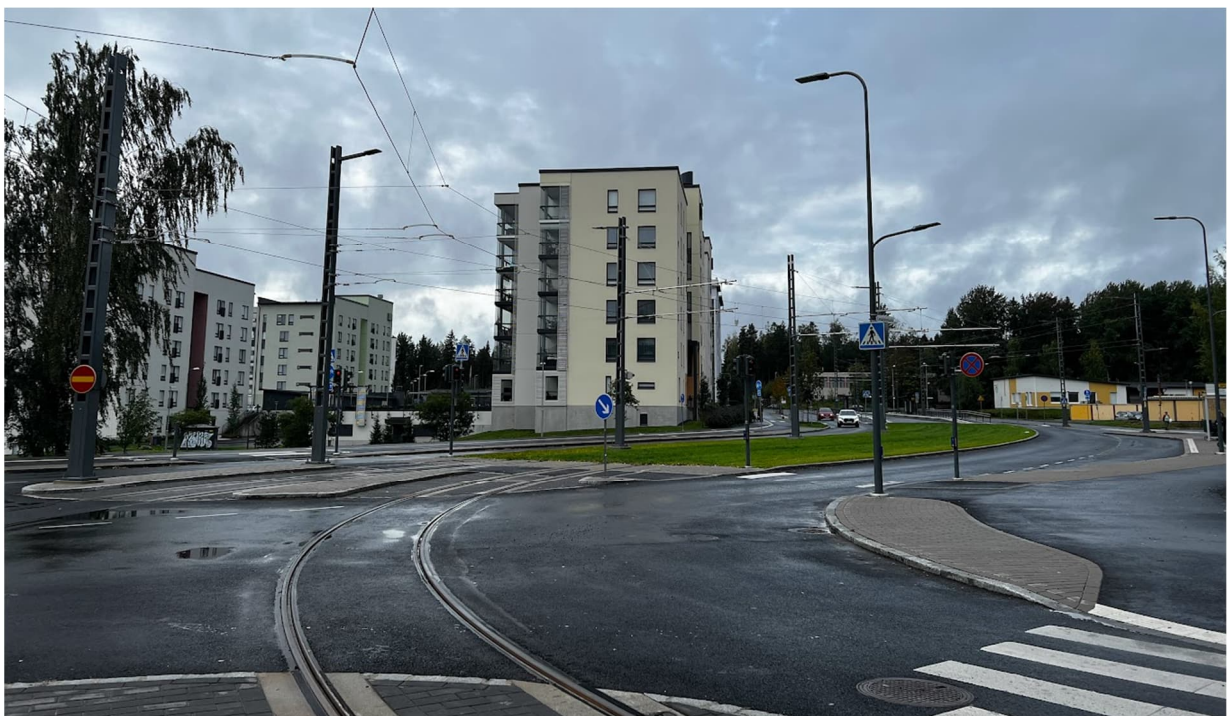
Katutila on antaa laadukkaan vaikutelman. Ratikkaympäristö on luonut kaupunkimaista katuympäristöä. Nurmiraata pehmentää suhteellisen leveää katutilaa ja sen kovuutta. Katuympäristöön olisi kaivattu lisää puita.

Kuva 20. Lielahdenkatu lännen suuntaan.
